**muzeum**
Přední Kopanina

v kapli sv. Ludmily a Marty

Kaple vydává svá tajemství

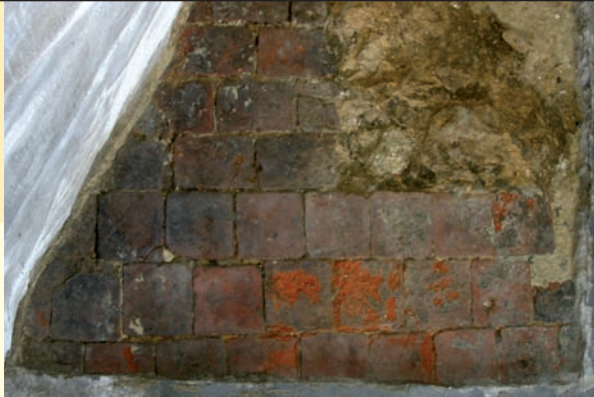
Sonda v interiéru kaple odhalila původní cihlovou podlahu i kamenný základ oltářní mensy.

■ Archeologický výzkum v interiéru kaple odhalil pod stávající betonovou podlahou starší cihlovou podlahu a kamenný základ oltářní mensy, přistavěný (podobně jako celá kaple) k ohradnímu zdivu sousedního objektu bývalé sýpky. Pod cihlovou podlahou byla zachycena hlinitá vrstva se zlomky opukových kamenů a fragmenty keramiky z průběhu 12. století, která zřejmě představuje původní historický terén odpovídající době stavby zdejší románské rotundy.

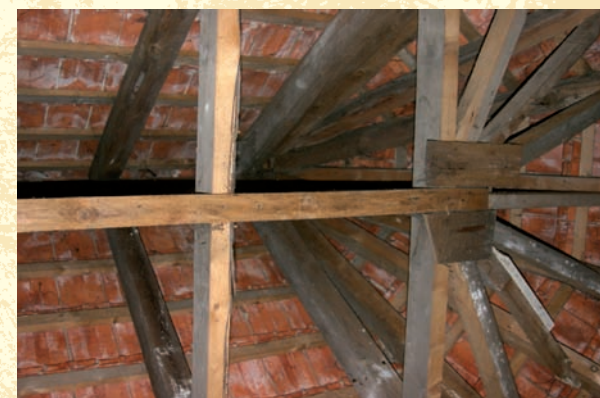
Pohled do krovu kaple.

■ V rámci stavebně historického průzkumu bylo provedeno podrobné geodetické zaměření, popis objektu a dokumentace interiéru, vnějších fasád a krovu (včetně mykologického průzkumu). Součástí průzkumu byly sondy do stávajících omítek (David Zeman), které v interiéru odhalily nejen starší fáze výmalby kaple, ale také čtyři (tři půlkruhové a jednu obdélnou) interiérové niky ve stěnách kaple. Niky byly zazděny a překryty omítkou. Průzkumy vnějších omítek zjistily, že při rekonstrukci fasády v průběhu 2. světové války byly starší omítky zcela otlučeny až na jádro zdiva a vnější plášť kaple zcela nově nahozen.
