ŘÍČNÍ LÁZNĚ

POD HLÁSKOU.

SENOHRABSKÁ PLOVÁRNA L. P. 2010

ARCHAIA

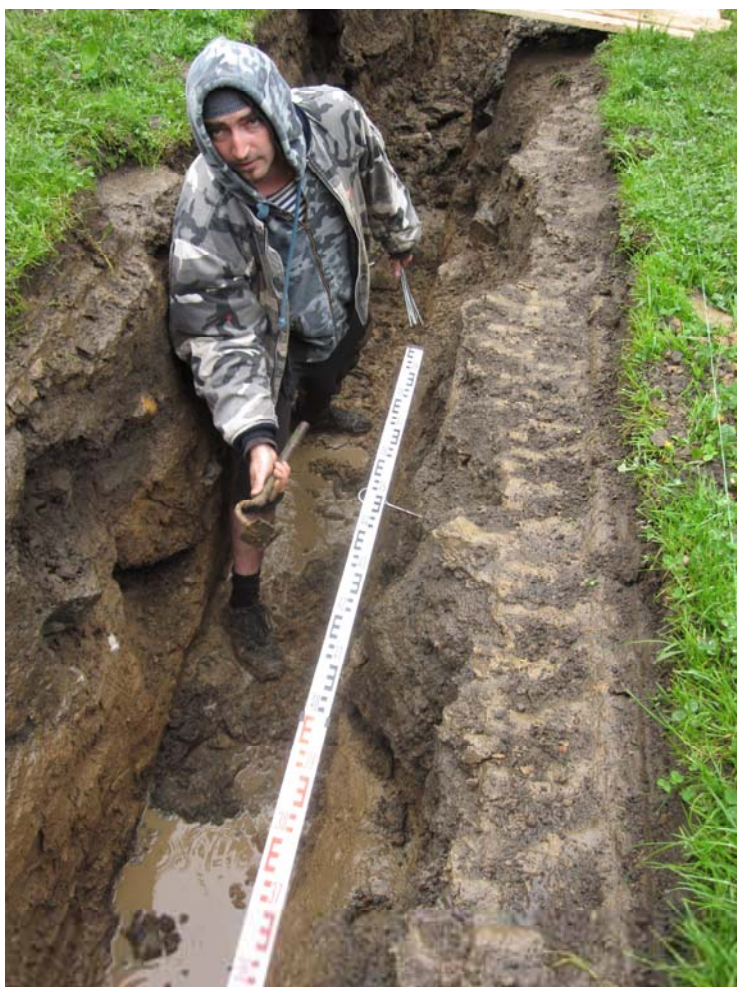
**Dokumentace
archeologických situací
ve výkopu pro
kanalizaci**

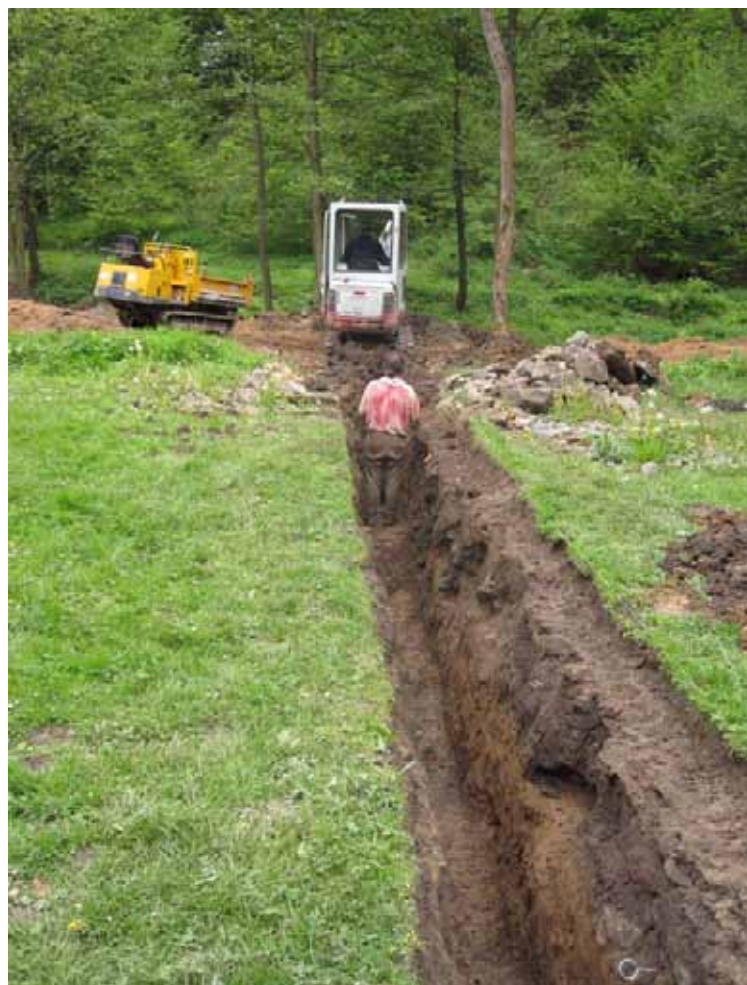
**Trasa kanalizace byla
vedena zbytečně napříč
celou plovárnou**

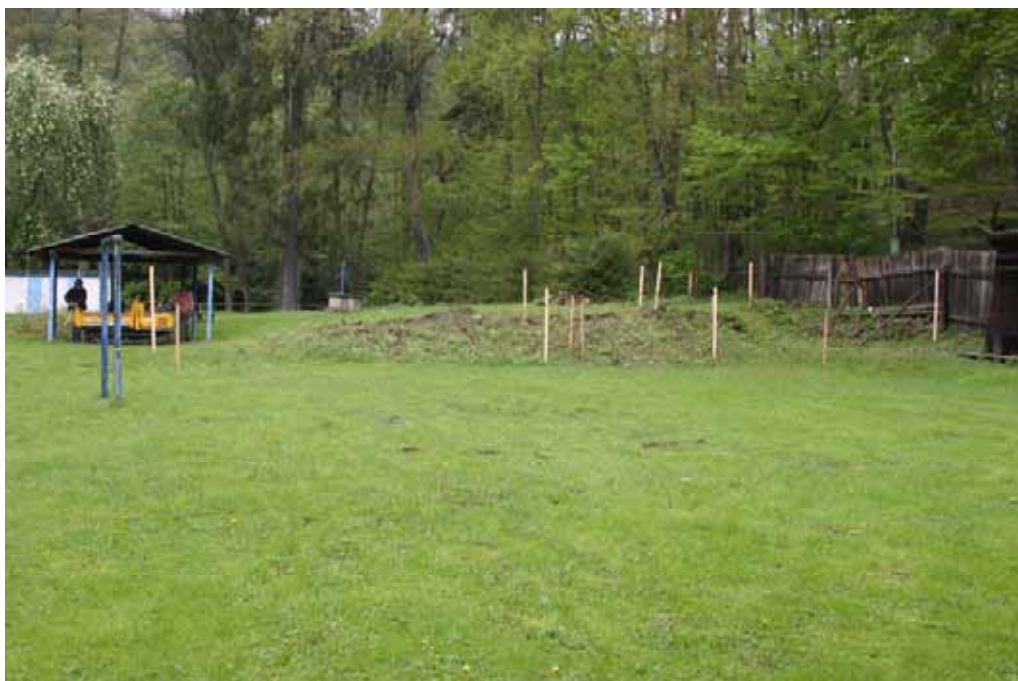
Záchodky, jímka i zemní filtr byly situovány do nejvyššího místa plovárny

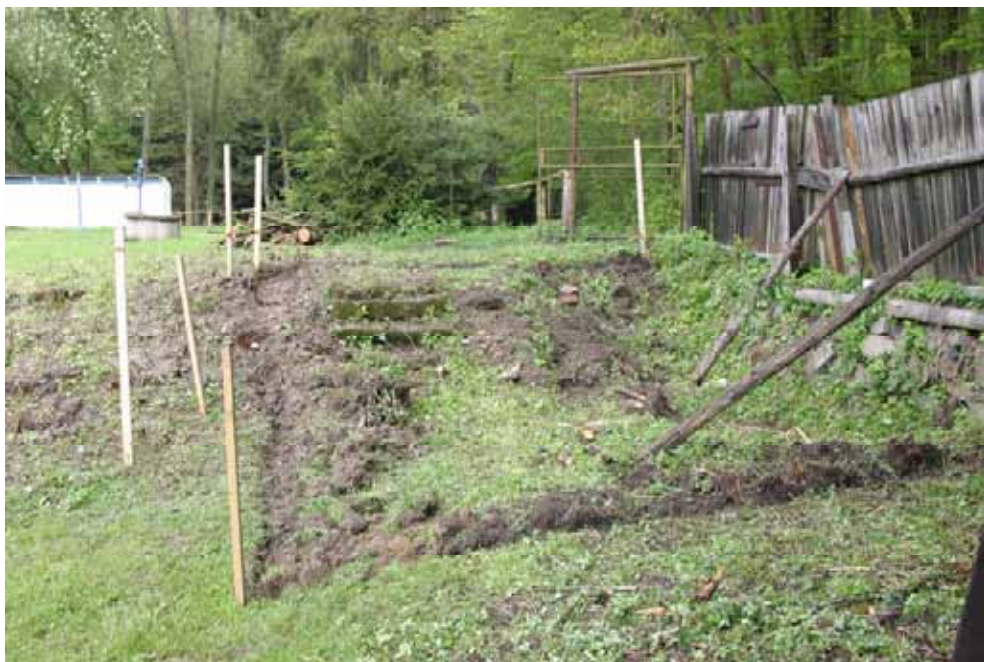
Výkopy pasů pro základy sociálních zařízení

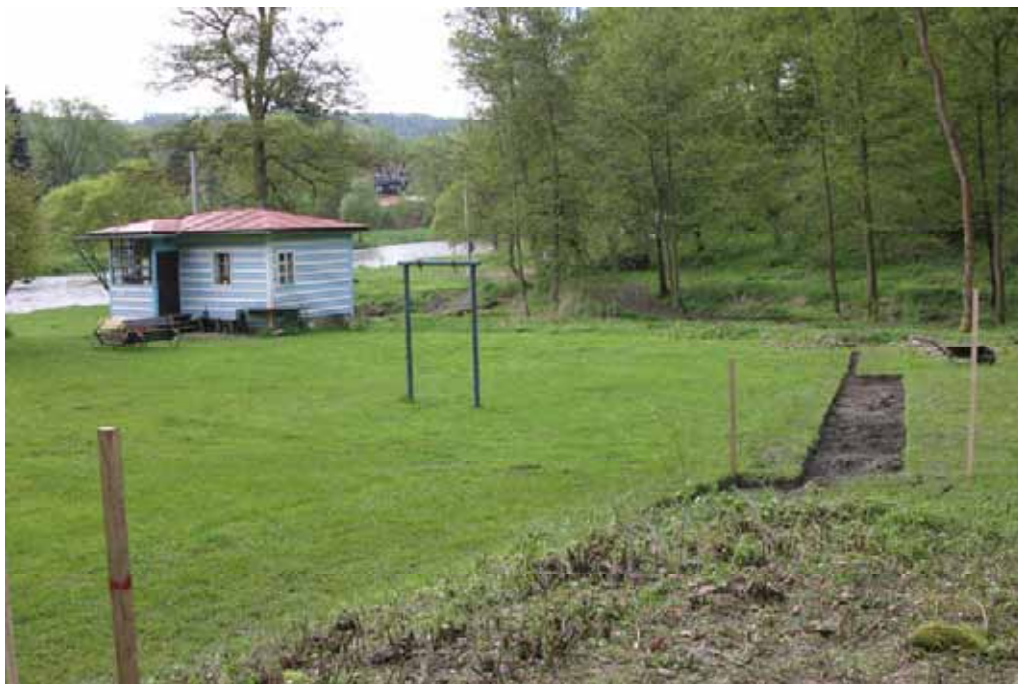
V popředí plocha zemního filtru, vzadu trasa kanalizace napříč plovárnou

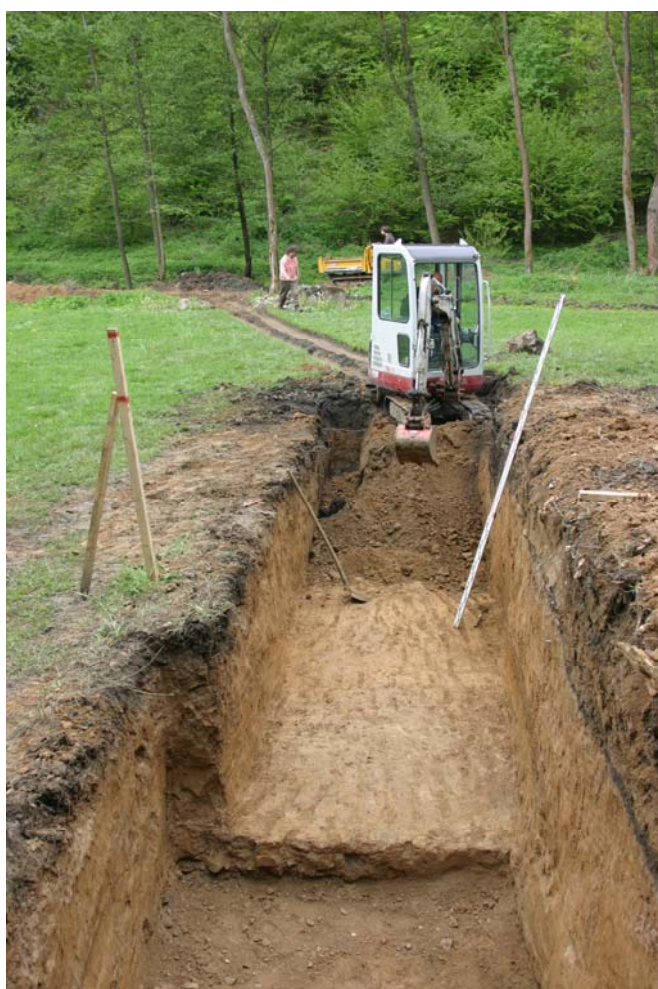
Rozsáhlá stavební jáma jímky a zemního filtru (vzadu)

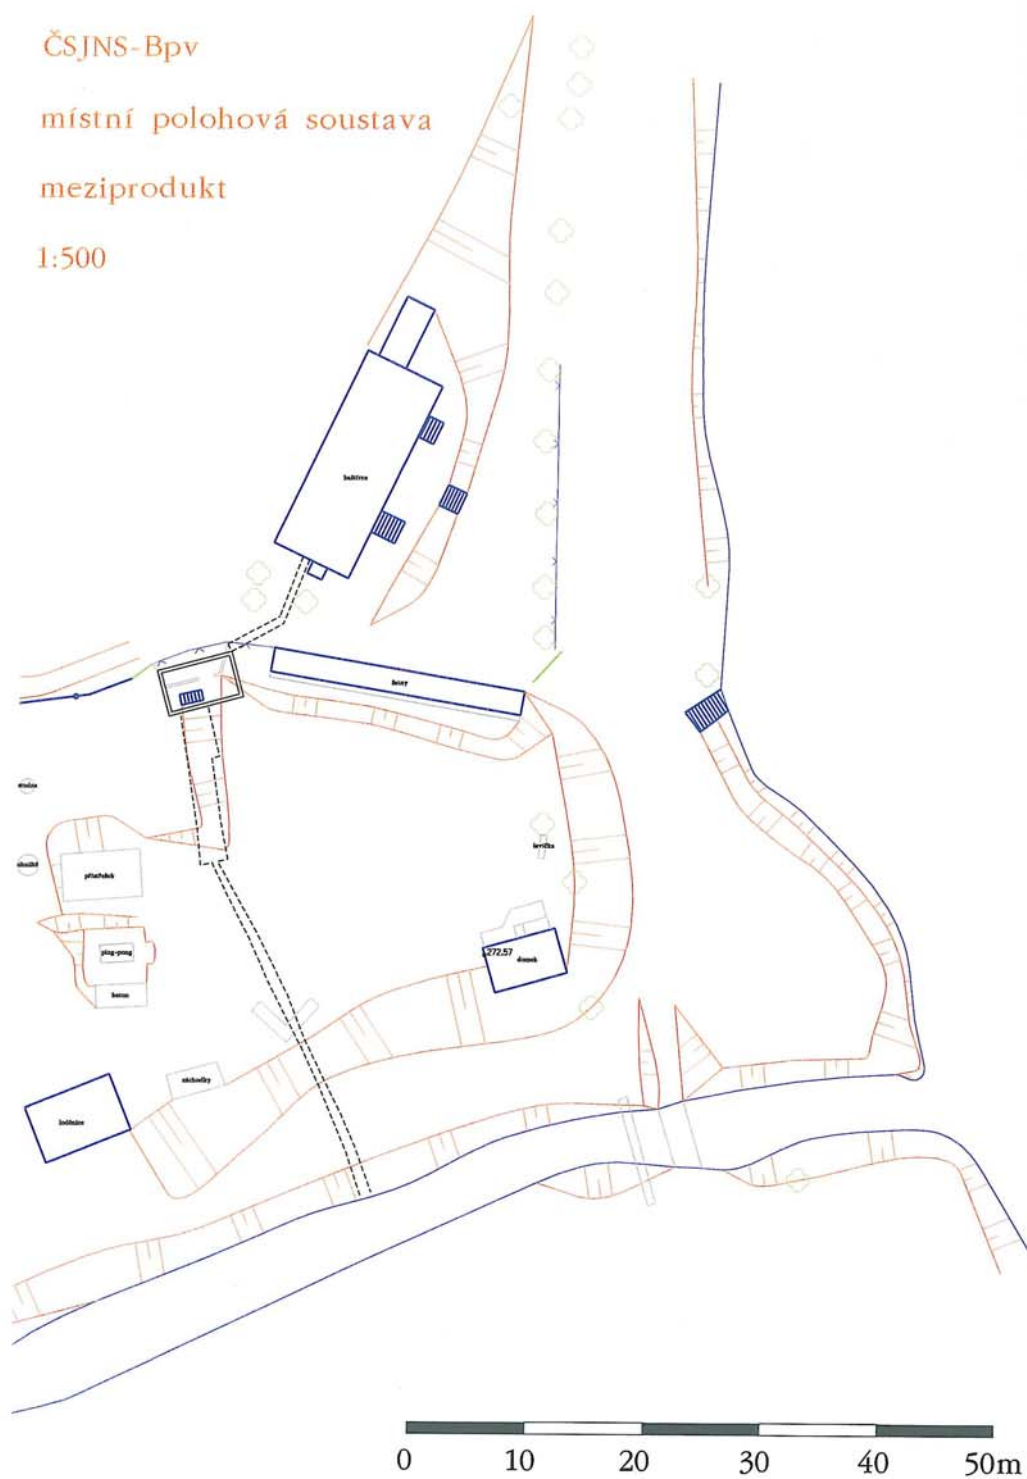
**Geodetické zaměření výkopů archeologického výzkumu v trasách
projektovaných zemních zásahů**

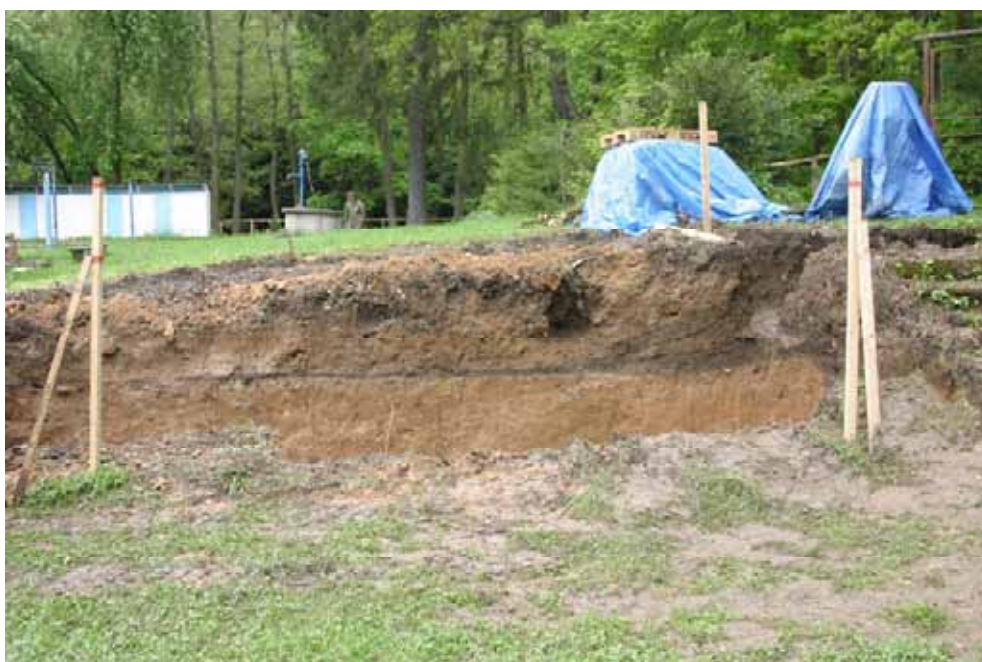
Řez výkopem pro jímku s patrným rozhraním tmavých vrstev souvisejících s existencí plovárny (nahore) a žlutých povodňových náplavů

V prostoru vlastního sociálního zařízení, založeného na základových pasech, septiku (2,2 x 3,5 m do hloubky až 3 m) a zemního filtru (9 x 2 m do hloubky 1,2 m) byly naštěstí dokumentovány výhradně novověké vrstvy související s existencí říčních lázní (založeny minimálně v roce 1899). Právě v této dnes vyvýšené části plovárny podél přístupové cesty od lávky přes Mnichovku směrem k Baštírně došlo ve 20. století k odtěžení svrchních partií historického nadloží a zřejmě v souvislosti s výstavbou této cesty i k navezení novověkých vrstev, které překryly kulturní vrstvu z 1. poloviny 20. století. Vedle standardních nálezů souvisejících s existencí plovárny byly nalezeny také velmi kvalitně vypracované součásti kování dveří nepochybně z prvorepublikové éry této lokality. V nejhlubších výkopech především pro septik byly dokumentovány až 160 cm mocné jílovité žlutavé náplavy s četnými lokálními melíry hrubšího písku. Svrchní mazlavější a světlejší partie náplav překrývaly tmavší a výrazně kompaktnější starší náplavy, které se nacházely na povrchu kompaktní ulehle štěrkopískové terasy přecházejícího do jemného sypkého říčního písku. Starší středověké archeologické situace byly dokumentovány výhradně v místě trasy kanalizačního řadu, který probíhal napříč plovárnou přibližně ve směru sever – jih (šířka 40 cm). Pod povrchovým drnem byly dokumentovány četné doklady intenzivních sídlištních aktivit průběhu pozdního středověku. Byly zachyceny dvě další stěny nám již známého požárem zaniklého dřevohlinitého objektu s kamennými podezdívkami a několik dalších destrukcí souvisejících s využitím prostoru soutoku Mnichovického potoka s řekou Sázavou v době života hradu Zlenice. Jeho předhradí i jádro je situováno bezprostředně nad plochou dnešních říčních lázní na nepravé ostrožně sevřené tokem Mnichovky a Sázavy. Vedle dvou dalších prokazatelných destrukčních horizontů bylo zachyceno nároží dalšího mírně zapuštěného dřevohlinitého domu s vertikální sloupovou konstrukcí, v jehož výplni byly zachyceny i fragmenty maltoviny a vápna (zděná architektura ještě nebyla na plovárně prokázána). Podobně byl zachycen pokračující průběh zaniklého náhonu směřujícího napříč dnešní plovárnou přibližně ve směru severozápad jihovýchod. Intenzivní doklady pozdně středověkého osídlení nepochybně souvisejí s existencí podhradního hospodářského zázemí hradu situovaného na přímé spojnici jeho předhradí a brodu přes Sázavu. Soutok potoka s řekou nepochybně sloužil obyvatelům hradu jako koupadlo, předpokládat můžeme existenci rybárny, mlýna, hamru a dalších provozně hospodářských objektů. Písemné doklady o pokusech získávat zlato z potoka Mnichovky (doloženo minimálně pro průběh 16. století v okolí Mnichovic) i nálezy silně přepálených kamenů na dně náhonu mohou dokládat snahy zdejších obyvatel o prospekci a případnou exploataci tohoto drahého kovu. Zcela unikátní situace byla následně odkryta při hloubení přípojky pro vodu a kanalizaci pro objekt Baštírny, kde byla zachycena zeď mírně zahloubeného pozdně středověkého objektu, zaniklého mohutným požárem. Jeho stěna byla totiž stavěna nasucho z pálených cihel a jedná se tak o jeden z nepočetných dokladů vesnické cihlové architektury v českých zemích.

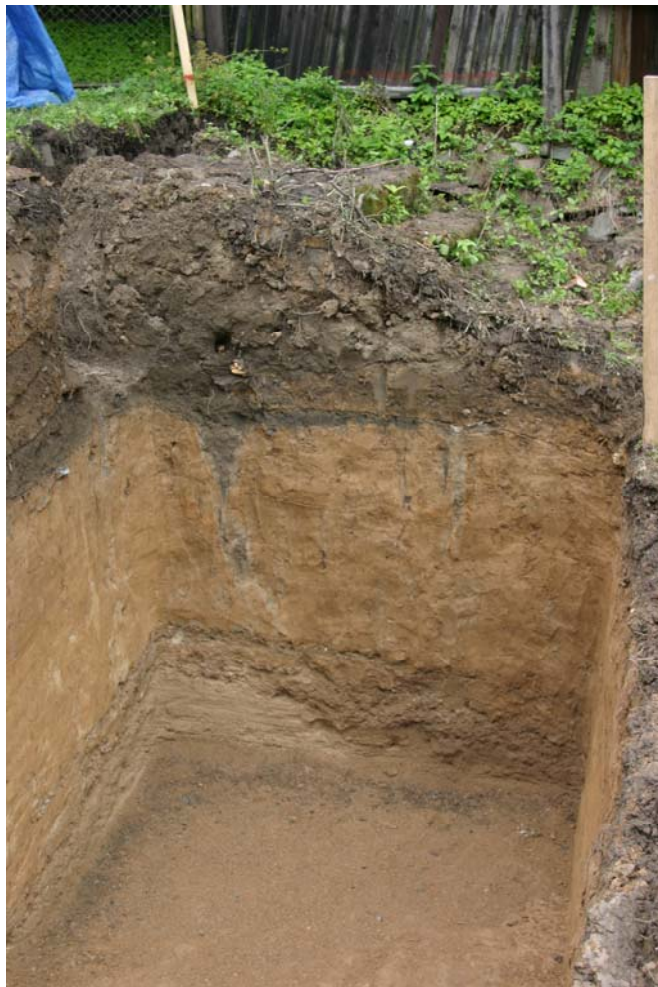
Podobná situace vertikálního řezu výkopem jímky

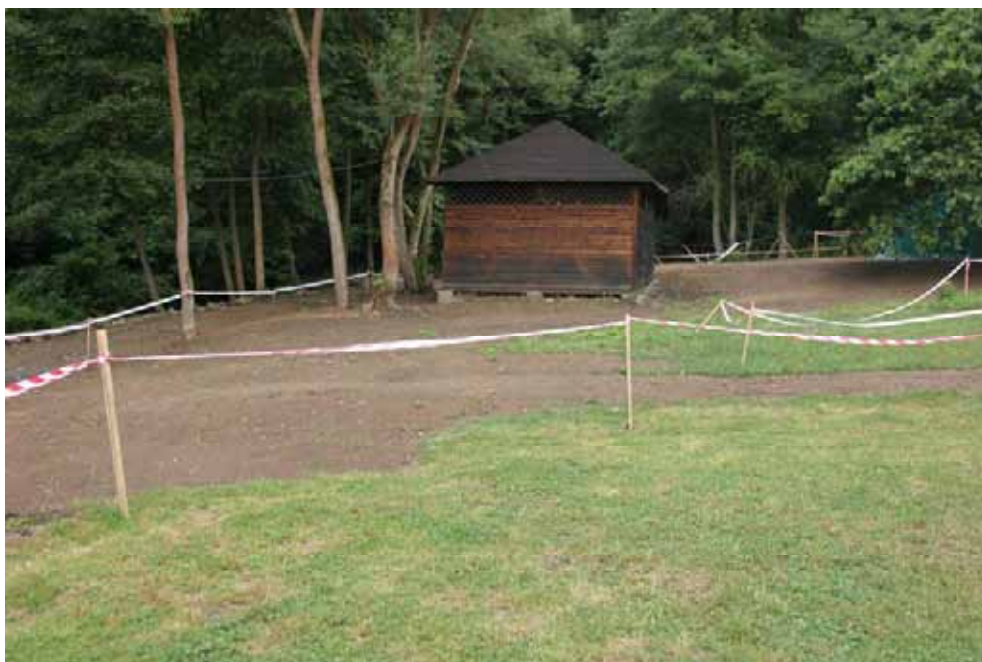
Zcela zbytečně byla zcela zničena rekonstrukce archeologické památky

potokem Mnichovkou. Museli jsme tedy přistoupit k výstavbě celé prezentace zcela znovu, natahat stavební kámen, instalovat zpět zničené základy původních kabin a poskládat zdivo zpět. Vzhledem k dosavadním zkušenostem jsme spodní řadu kamenů pojili maltovinou, svrchní řada byla již kladena na sucho. Doufáme, že fundamentálně nově založená prezentace archeologického nálezu nebude vyžadovat pracnou údržbu a zůstane s nepoškozeným informačním panelem delší dobu na svém místě. Autorem panelu je Vojtěch Kašpar a vlastními realizátory byly grafička Isabela Skokanová se svým chotěm Jardou Skokanem. K vytvoření panelu jsme využili fotografie slavného zdejšího patriota Františka Dostála, který nám své fotografie bezplatně poskytl a sám se přijel na výsledek naší práce podívat. Bylo to velmi příjemné setkání.

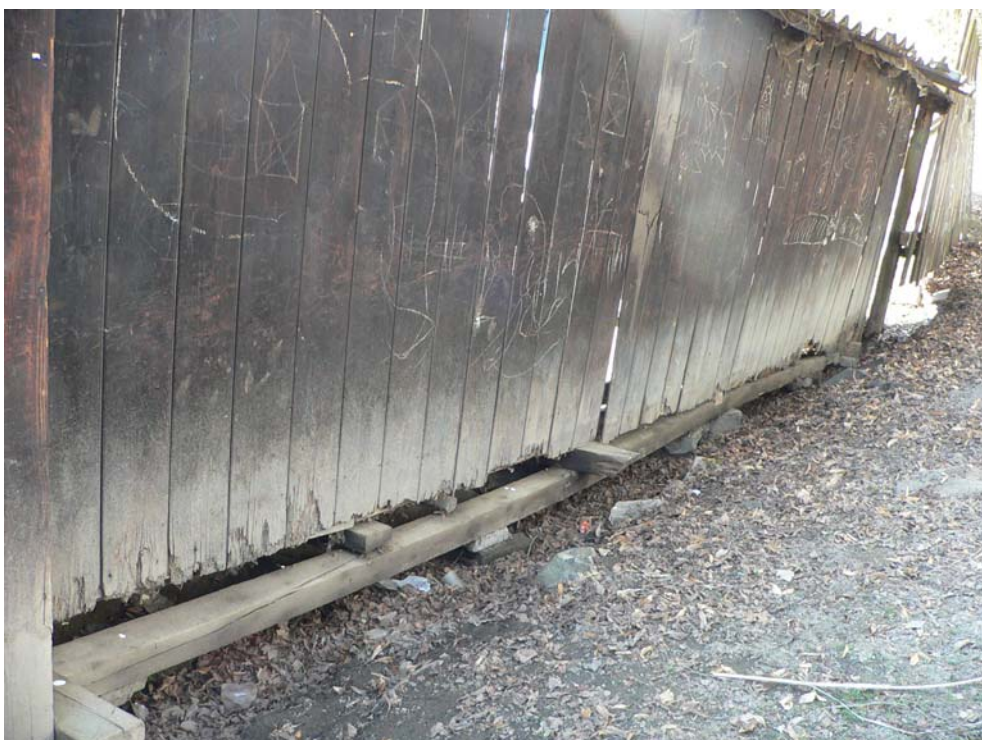
Zoufalý stav zadní části lázeňských kabin před zahájením oprav

V průběhu letní dovolené od 17. července do 2. srpna jsme realizovali značné množství činností. Rekonstrukce dřevěných lázeňských kabin letos probíhala na jejich konci v místě pergoly a byla tak kompletně dokončena. Navázala na loňské činnosti, během nichž byl vyměněn základový rošt ze strany od Baštiny. Především bylo kompletně dokončeno vyčištění naplaveného materiálu pod podlahou kabin 1 – 13, a to hlavně v prostoru silně nakloněné a hroutící se pergoly. Dřevěné konstrukce byly odkryty a mohou vysychat a dýchat. Shnilé části roštu byly nahrazeny novými trámy, celá konstrukce vyheverována a následně usazena do roviny na nově postavené sloupky z betonových tvárnic. Po třech letech mají kabiny zcela nový dřevěný rošt, jsou odstraněny veškeré statické poruchy a kabiny byly dány do vodorovné nivelety. Výměna a usazení nového základového roštu bylo průběžně geodeticky zaměřováno a výsledkem by mělo být usazení celých kabin do vodorovného stavu. Vlastní dřevěná konstrukce kabin však bude muset v dohledné době projít zásadní rekonstrukcí.

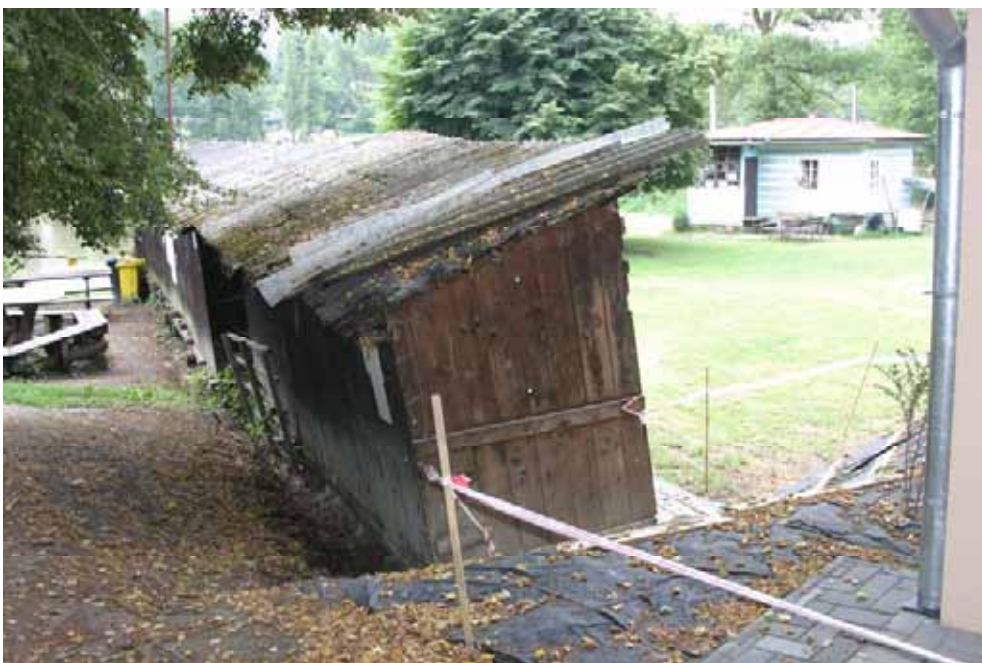
Zadní část kabin byla zcela shnilá a vyžadovala opravu

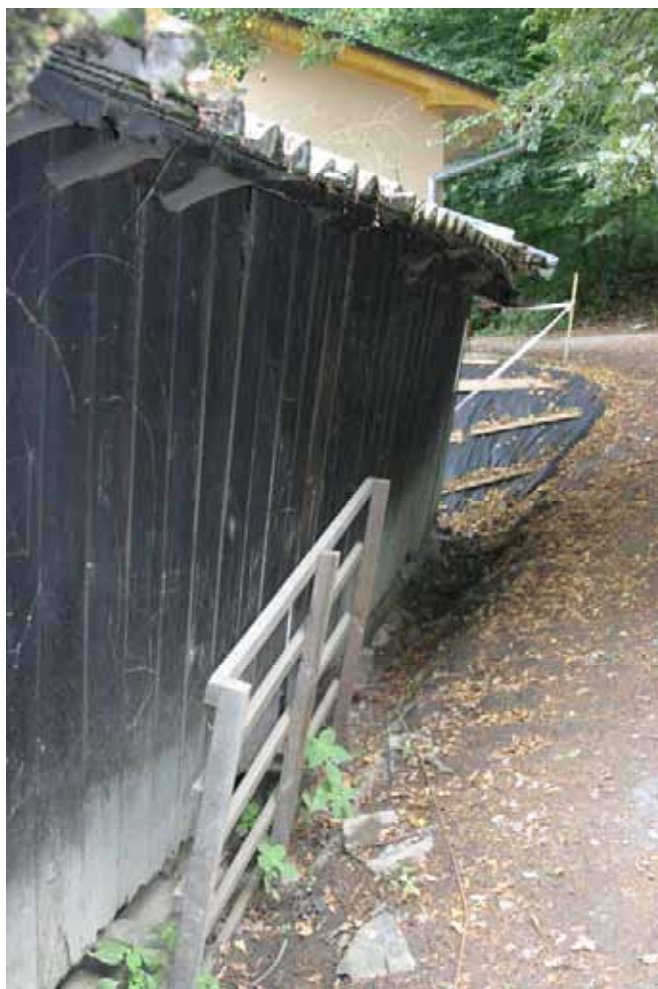
**Vyhnutá zadní stěna kabin
před opravou**

**Před zahájením oprav
byly dřevěné konstrukce
zcela odhaleny, aby mohly
vysychat**

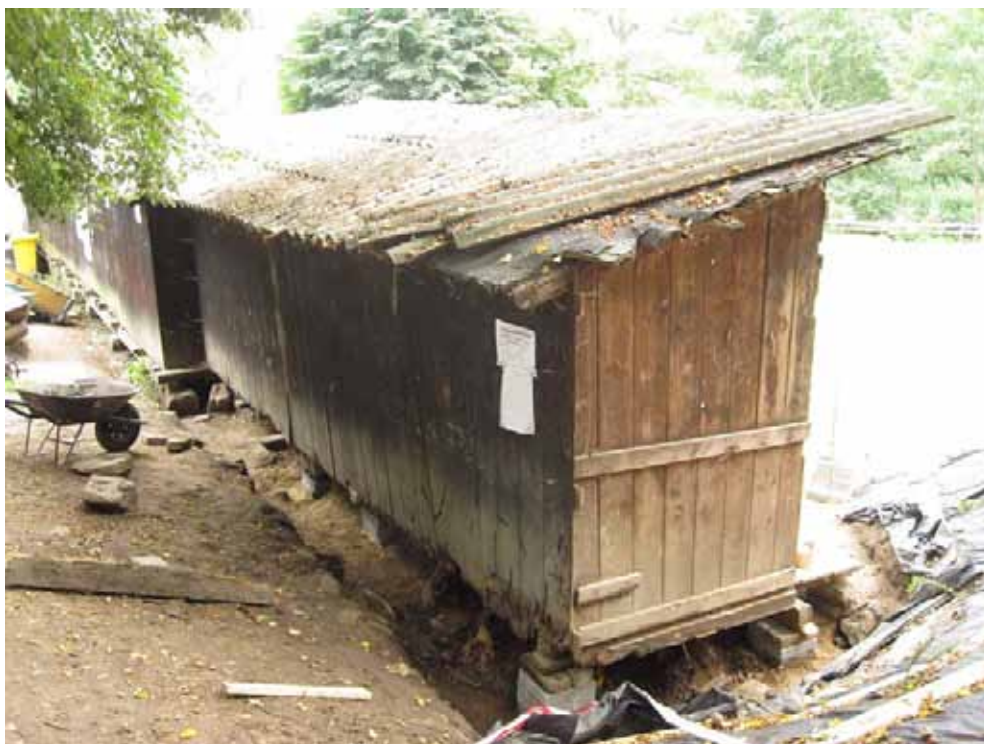
Kabiny jsou podezděny

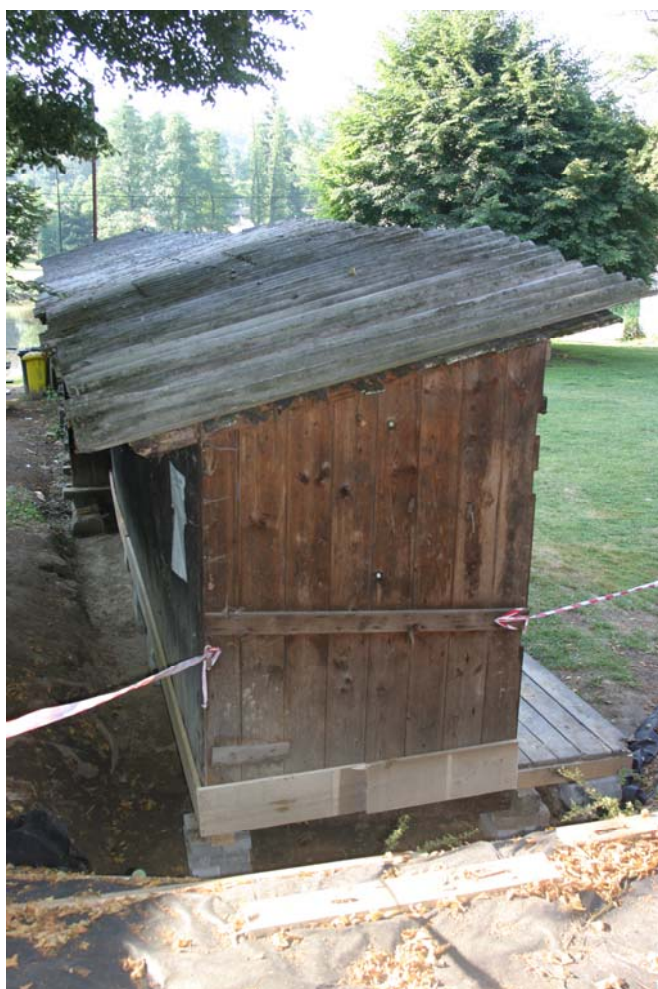
**Zároveň byly vyrovnány
výškové rozdíly**

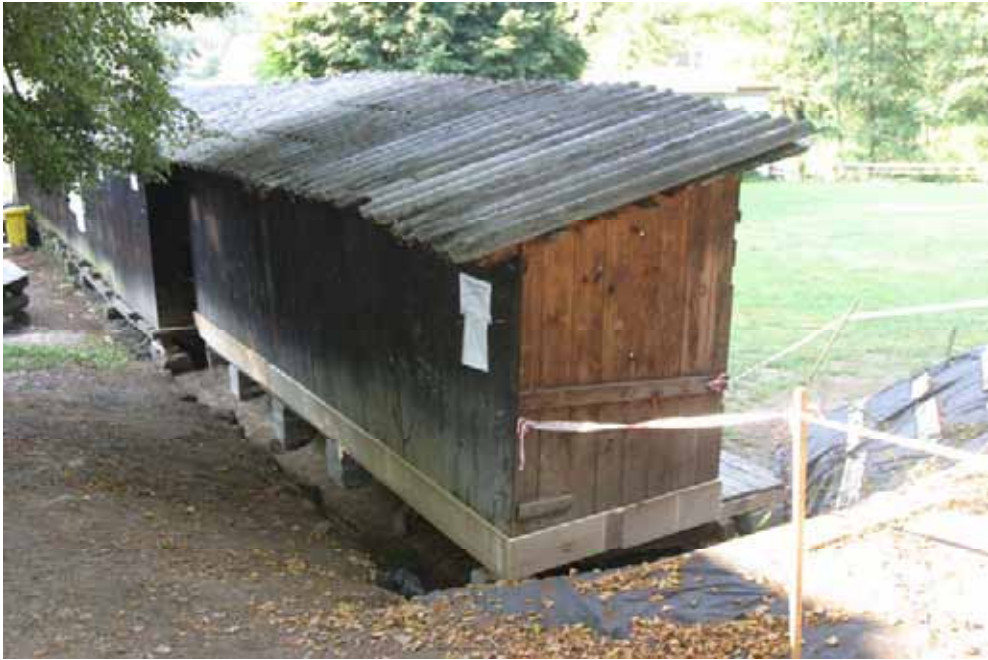
Oprava základového roštu kabin byla dokončena

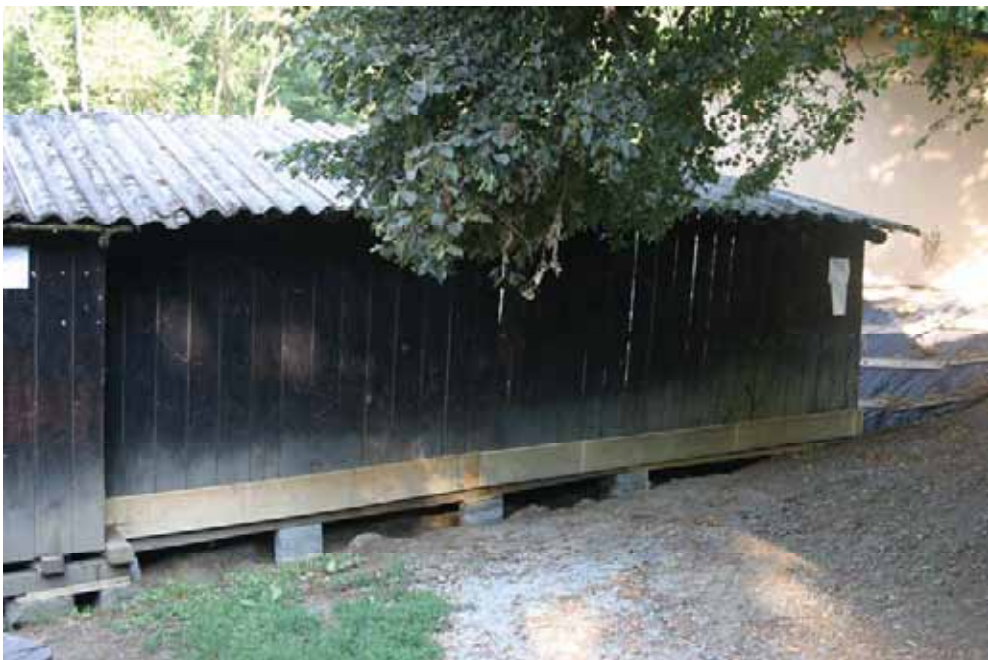
Opravený konec lázeňských kabin

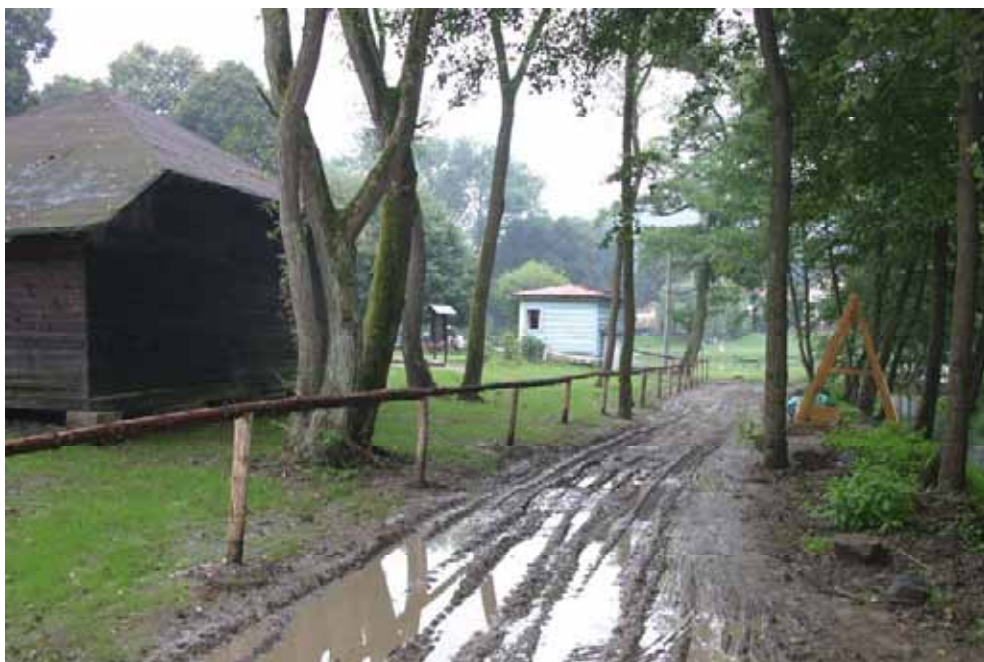
**Povrchová úprava cyklostezky připomíná trasu mistrovství světa v
cyklokrosu**

**Cyklostezka by se měla vyhnout plovárně a obkroužit ji podél toku
Mnichovky**
