Předlokační zástavba v Klimentské ulici na Novém Městě Pražském

Petr Juřina

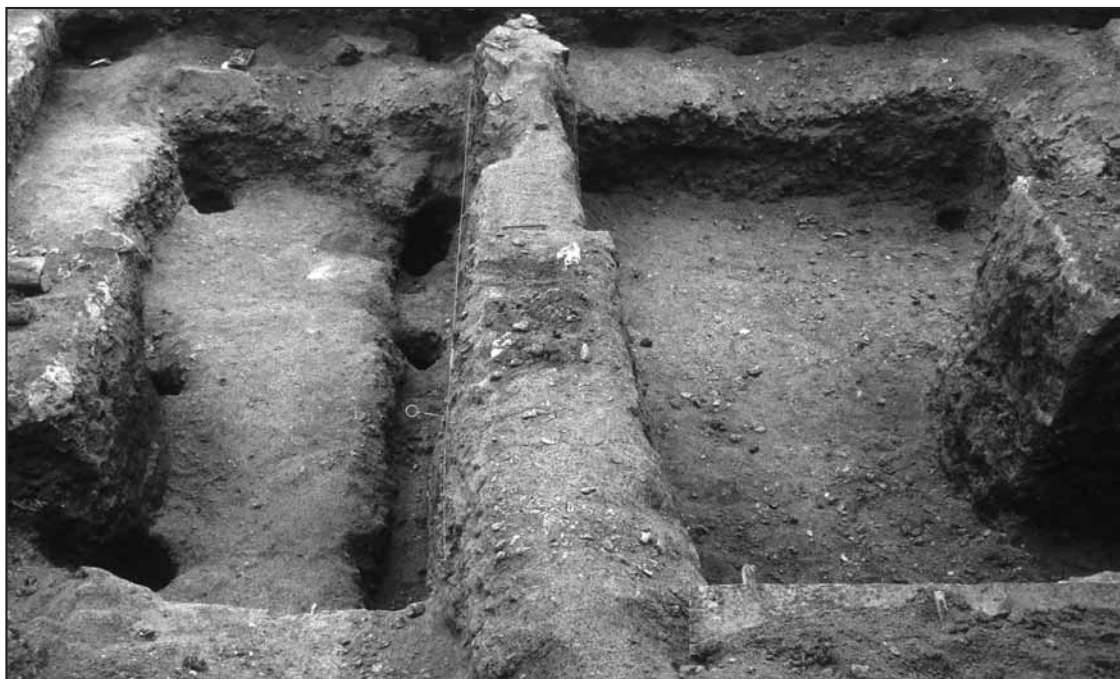
obr. 3
Zahloubená partie stavby A s dobře patrným členěním vnitřního prostoru (pohled od východu).

Stavba A byla vybudována na ploše 35 m² a zahloubena do okolního terénu 80–140 cm, celková kubatura zásypů tak činila 40 m³, z nichž bylo archeologicky prozkoumáno více než 34 m³. Tyto zásypy poskytly celkem cca 10 kg keramického materiálu, přičemž ve spodnějších vrstvách objevujeme větší množství technické keramiky, ve vyšších partiích přibývá mj. zastoupení keramické třídy klasických zdurělých okrajů. O kvalitním založení tohoto nekamenného domu svědčí především mohutné sloupové jámy, zapuštěné (až 60 cm) do šterkopisku po obvodu někdejší sklepního prostoru. Další konstrukční zajímavost představuje dvojprostorové členění sklepa, tvořené vyvýšenou terasou v jeho jižní třetině. Zpevnění její vnitřní hrany nejspíše zajišťovala dřevěná konstrukce, doložená nálezem torza ztrouchnivělého trámu (k. 11100), dochovaného v prostoru mezi sloupovými jámami (**obr. 4**). Všechny tyto konstrukční prvky na dně objektu překrývala mohutná vrstva (30–110 cm) melirové zahliněného šterkopisku (k. 11093 = 11057), jejíž struktura i způsob uložení naznačují, že se jedná spíše o sediment přírodního původu (pravděpodobně povodňový splach), než o dílo lidských rukou (umělý zásyp). S touto teorií původu vrstvy koresponduje i pozoruhodně nízký počet nemovitých nálezů, nápadně kontrastující se situací ve svrchnějších zásypech. Další indicíí představuje skutečnost, že ještě v době usazení inkriminované vrstvy stály na svých místech sloupy nadzemní konstrukce stavby A.

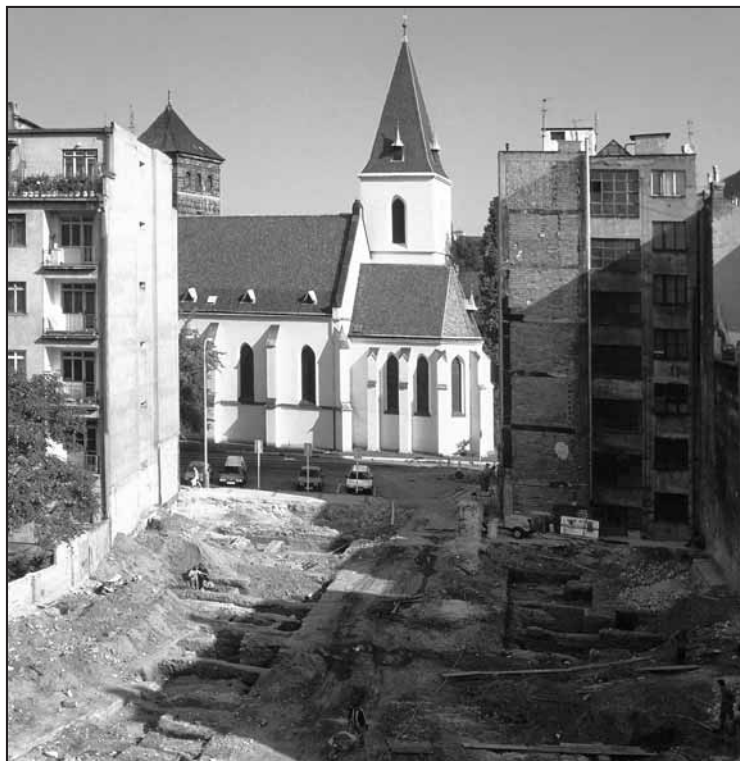
obr. 8
Celkový pohled na zkoumanou plochu od jihu. V pozadí kostel sv. Klimenta po gotické a historizující přestavbě.

Abb. 8
Gesamtansicht der Grabungsfläche vom Süden. Im Hintergrund die St. Kliment-Kirche nach dem gotischen und historisierenden Umbau.
