Současná architektura často vzniká na troskách starších objektů. V některých případech do sebe absorbují původní stavební konstrukce nebo jejich části, chráněné památkové objekty či neočekávané archeologické nálezy. V prvním dílu našeho nového seriálu se podíváme do útrob nejmodernějšího pražského obchodního centra – Palladia.

## Setkání s minulostí v pražském Palladiu

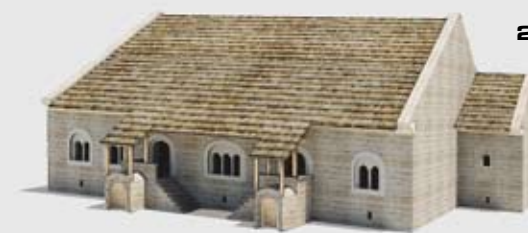
- 1 Vstupní šije románského domu 3 z vyšších pater Palladia
- 2 Rekonstrukce románského paláce
- 3 Práce na románském domu

V zadní části vestibulu druhého podzemního podlaží je prezentován třetí z románských objektů (dům 3), zaniklých v průběhu 30. let 13. století. Jde o pozůstatek zděné vstupní šíje s nástupní podestou, která vedla do zahluobeného suterénu dřevohlinitého, a nikoli zděného objektu. Objekt byl rozebrán, konzervován, přemístěn a složen na jiném místě v prostoru prodejních ploch a z důvodu větší názornosti byl pootočen o 180 stupňů.

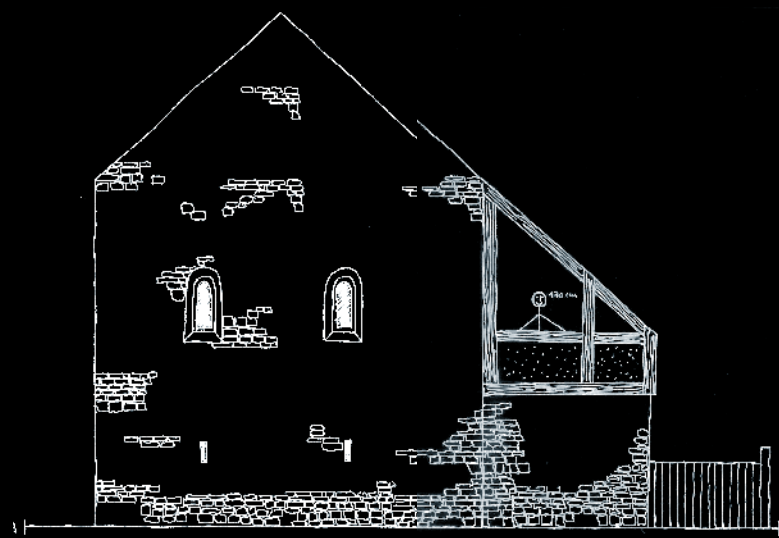
- 4** Rekonstrukce románského domu 2
- 5** Prezentace románského domu 2 před nastěhováním kavárenského provozu
- 6** Rekonstrukce vstupní šíje románského domu 3
- 7** Rekonstrukce románského dřevohlinitého domu 3 se zděnou vstupní šíjí

Druhým prezentovaným objektem je torzo kamenného románského domu o půdorysu 12 x 7,5 m (dům 2). V severní části byl ve středu místnosti situován čtvercový základ patky sloupu, v jižní části je možno podobnou patku předpokládat (zanikla). Obdélné přízemí bylo zaklenuto šesti poli křížových kleneb na dva centrální sloupy a objekt byl v jihovýchodním rohu opatřen úzkou

V tomto případě se komise odborníků dohodla na konzervaci, vyzvednutí a přenesení objektu do jiné části obchodního centra. Průběhy zdiva byly rozděleny na díly, zabaleny do obalů a jeřábem přeneseny do depozitáře. Po ukončení hrubé stavby opětovně složeny ve vestibulu druhého podzemního podlaží. Objekt je spuštěn o půl patra níže, než byl nalezen, a v důsledku kolize se schodištěm i mírně natočen.

Konzervaci prováděl restaurátor Jan Mjartan s akad. arch. Milanem Janků, který připravoval s dodavatelskými firmami také nezbytnou dokumentaci. Dochované jsou základové partie zdiva, ojediněle se vyskytují nadzemní románské kvádrčky (většinou byly rozebrány na stavbu ihned po skončení funkce objektu). Nedochované části obvodového zdiva jsou vyznačeny v dlažbě odlišným materiálem, podobně jako skladba dlažby interiéru románského domu. V jižní části je prezentováno prostorové řešení objektu dvojicí křížových kleneb naznačených železnými konstrukcemi. V centrální části se nachází replika pískovcové patky centrálního sloupu. Objekt 2 se nachází v kontaktu s návštěvníky kavárny a kamenné konstrukce nesmírně trpí otěrem.
